Ongeval Den Uylbrug

Pim van Dorst

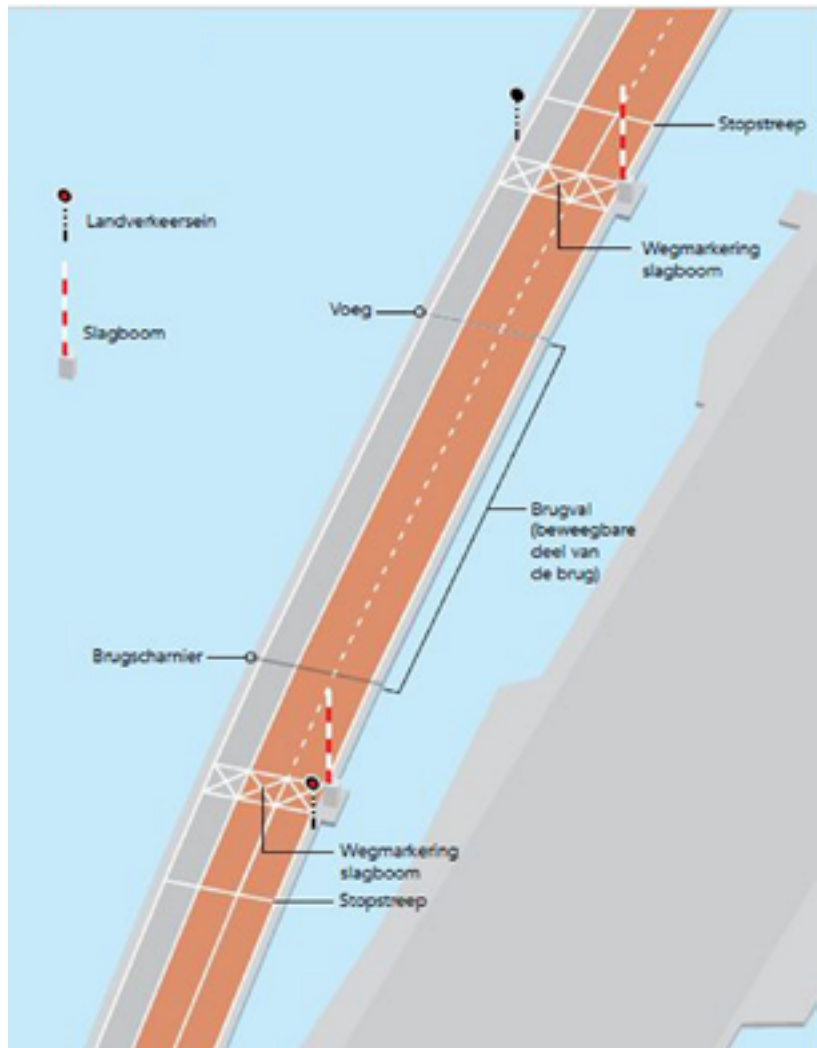
- a de inrichting van de brug (zie afbeelding 1) vanuit het oogpunt van de gebruiker voor verwarring zorgde:
- er was voor de fietser onvoldoende waarneembaar verschil tussen de eerste en tweede slagboomzone; hierdoor stelde zij zich niet achter een stopstreep, maar achter de voeg van het brugdek op;

- het beweegbare deel van de brug week niet voldoende af van de rest van het fietspad; er was geen andere kleur, reling, of andere markering;
 - het klinken van de bel bij de tweede slagboom zorgde voor een onbedoeld effect; de fietser hield hierdoor halt op het bewegende brugdeel;

In de aanbevelingen pleit de Onderzoeksraad voor Veiligheid onder andere voor aanpassing van normen en richtlijnen bij brugbediening op afstand, waarbij niet alleen technische aspecten, maar ook menselijke factoren voldoende tot hun recht komen. Tevens pleit zij, bij brugbediening op afstand, voor een systeembenadering waarbij de wisselwerkingen tussen de diverse componenten van de brug in relatie tot de gebruikers en haar omgeving beter onder de loep worden genomen.
